## INFORME TÉCNICO DE EVALUACIÓN DE TALA Y PODA DE ÁRBOLES EN ESTABLECIMIENTOS EDUCACIONALES Y DEPENDENCIA MUNICIPAL DE LA COMUNA DE CUREPTO

El presente informe tiene por finalidad proporcionar los antecedentes técnicos necesarios para la ejecución de la tala controlada de árboles que representan un riesgo para la comunidad educativa y las instalaciones de establecimientos educacionales de la comuna de Curepto.

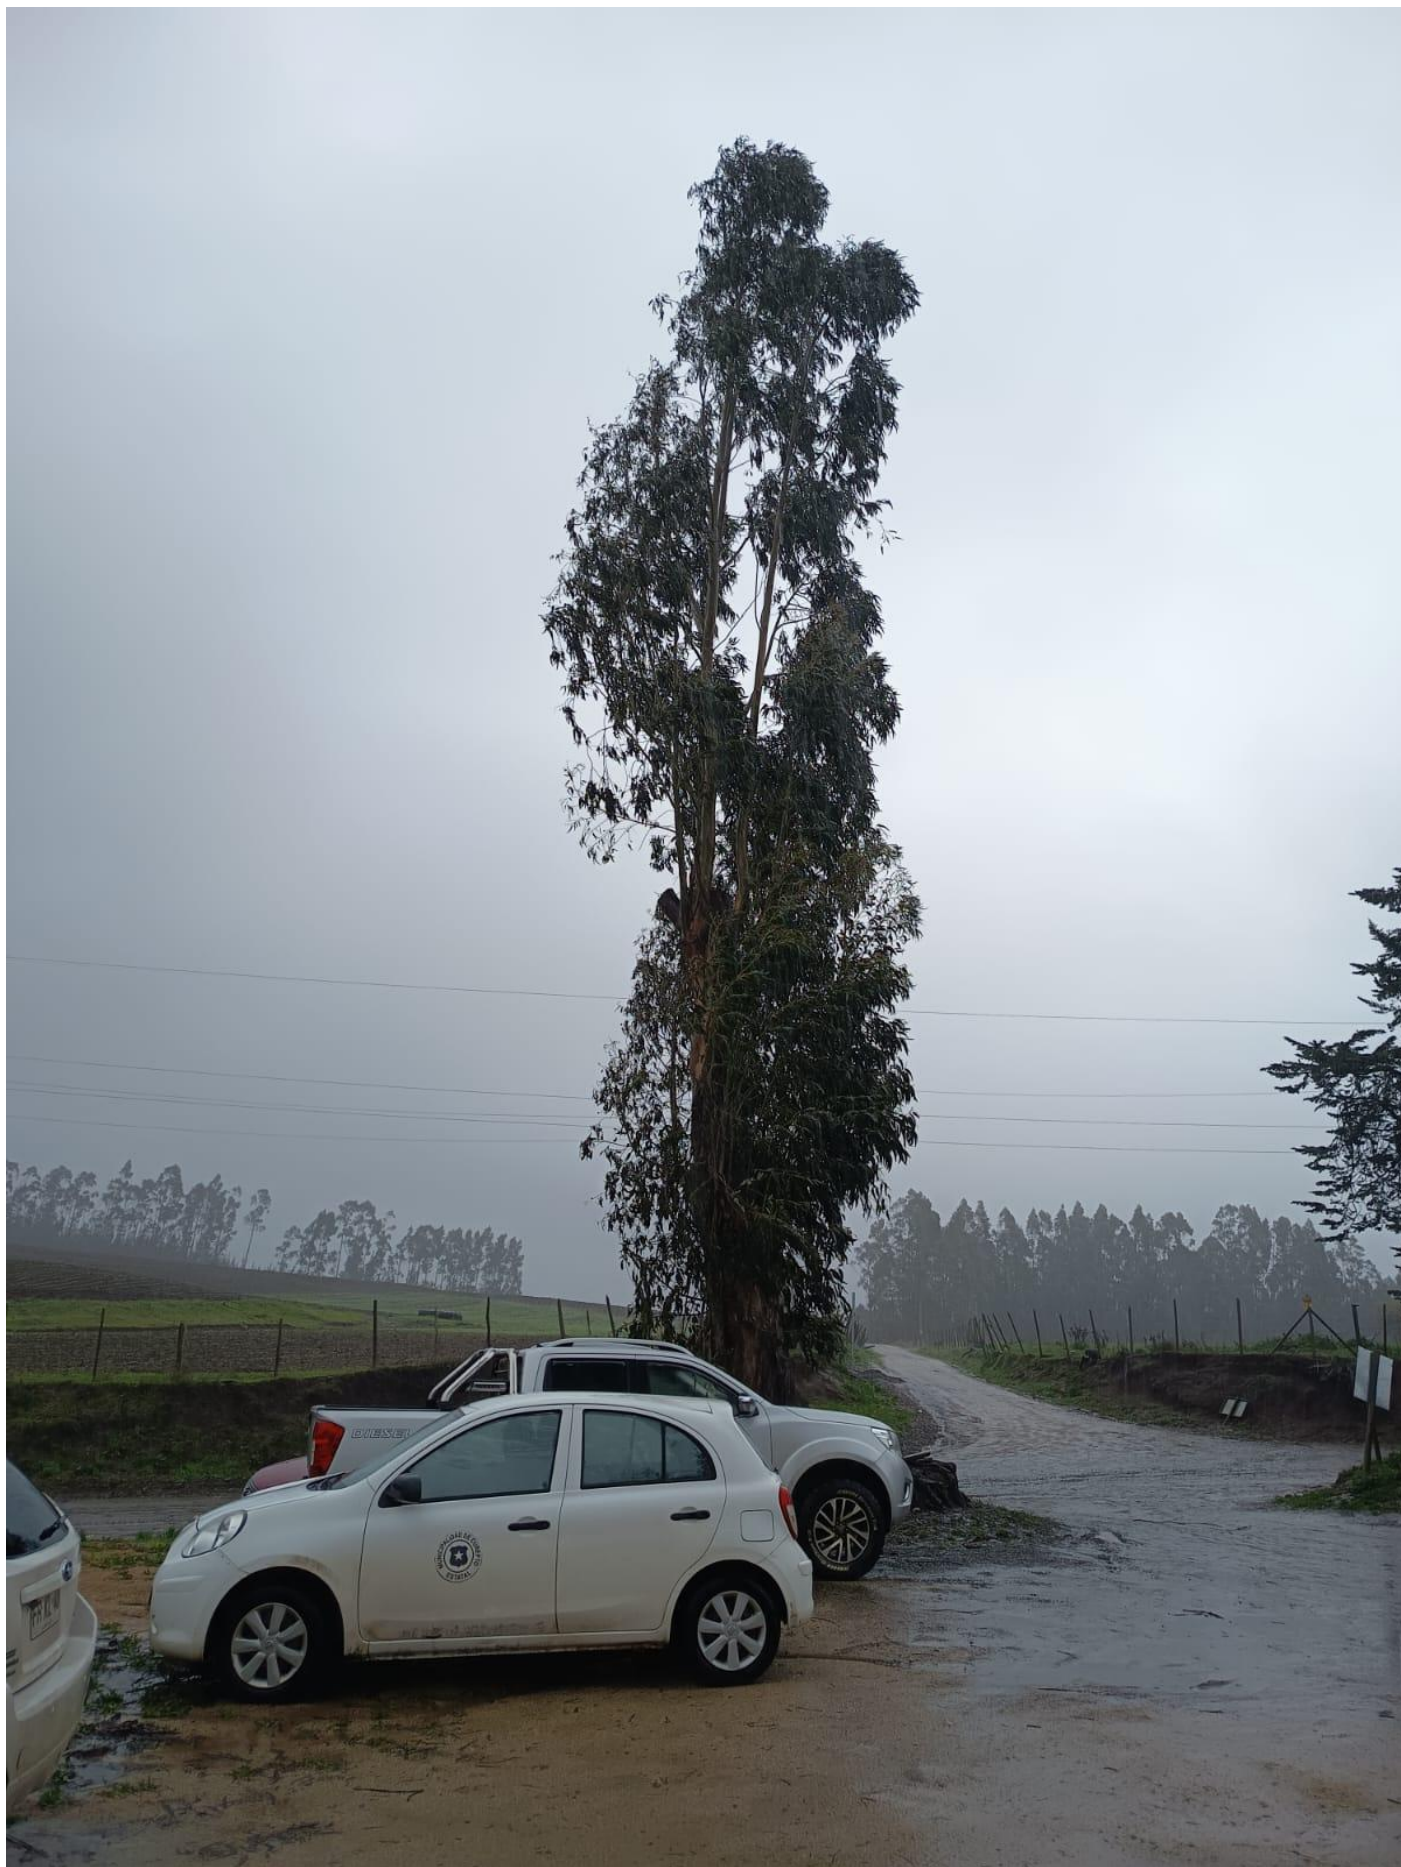
**Tipo de riesgo:** Debido a su altura, proximidad a edificaciones y vías de circulación, los árboles presentan riesgo de caída o desprendimiento de ramas de gran tamaño, situación que aumenta durante eventos meteorológicos adversos, pudiendo afectar la sede comunitaria, la posta rural, el establecimiento educacional y la propiedad vecina.

**Información complementaria:** Uno de los eucaliptus se ubica cerca del tendido eléctrico existente en la Ruta K-24.  
**Intervención a solicitar:** Tala de los árboles identificados y retiro completo de los troncos y sus raíces, realizando el relleno con tierra en los hoyos resultantes de la extracción.

Eucaliptus ubicado a orilla del camino por la ruta K-24, con una altura aproximada de 20 metros y un diámetro aproximado de 113 cm.

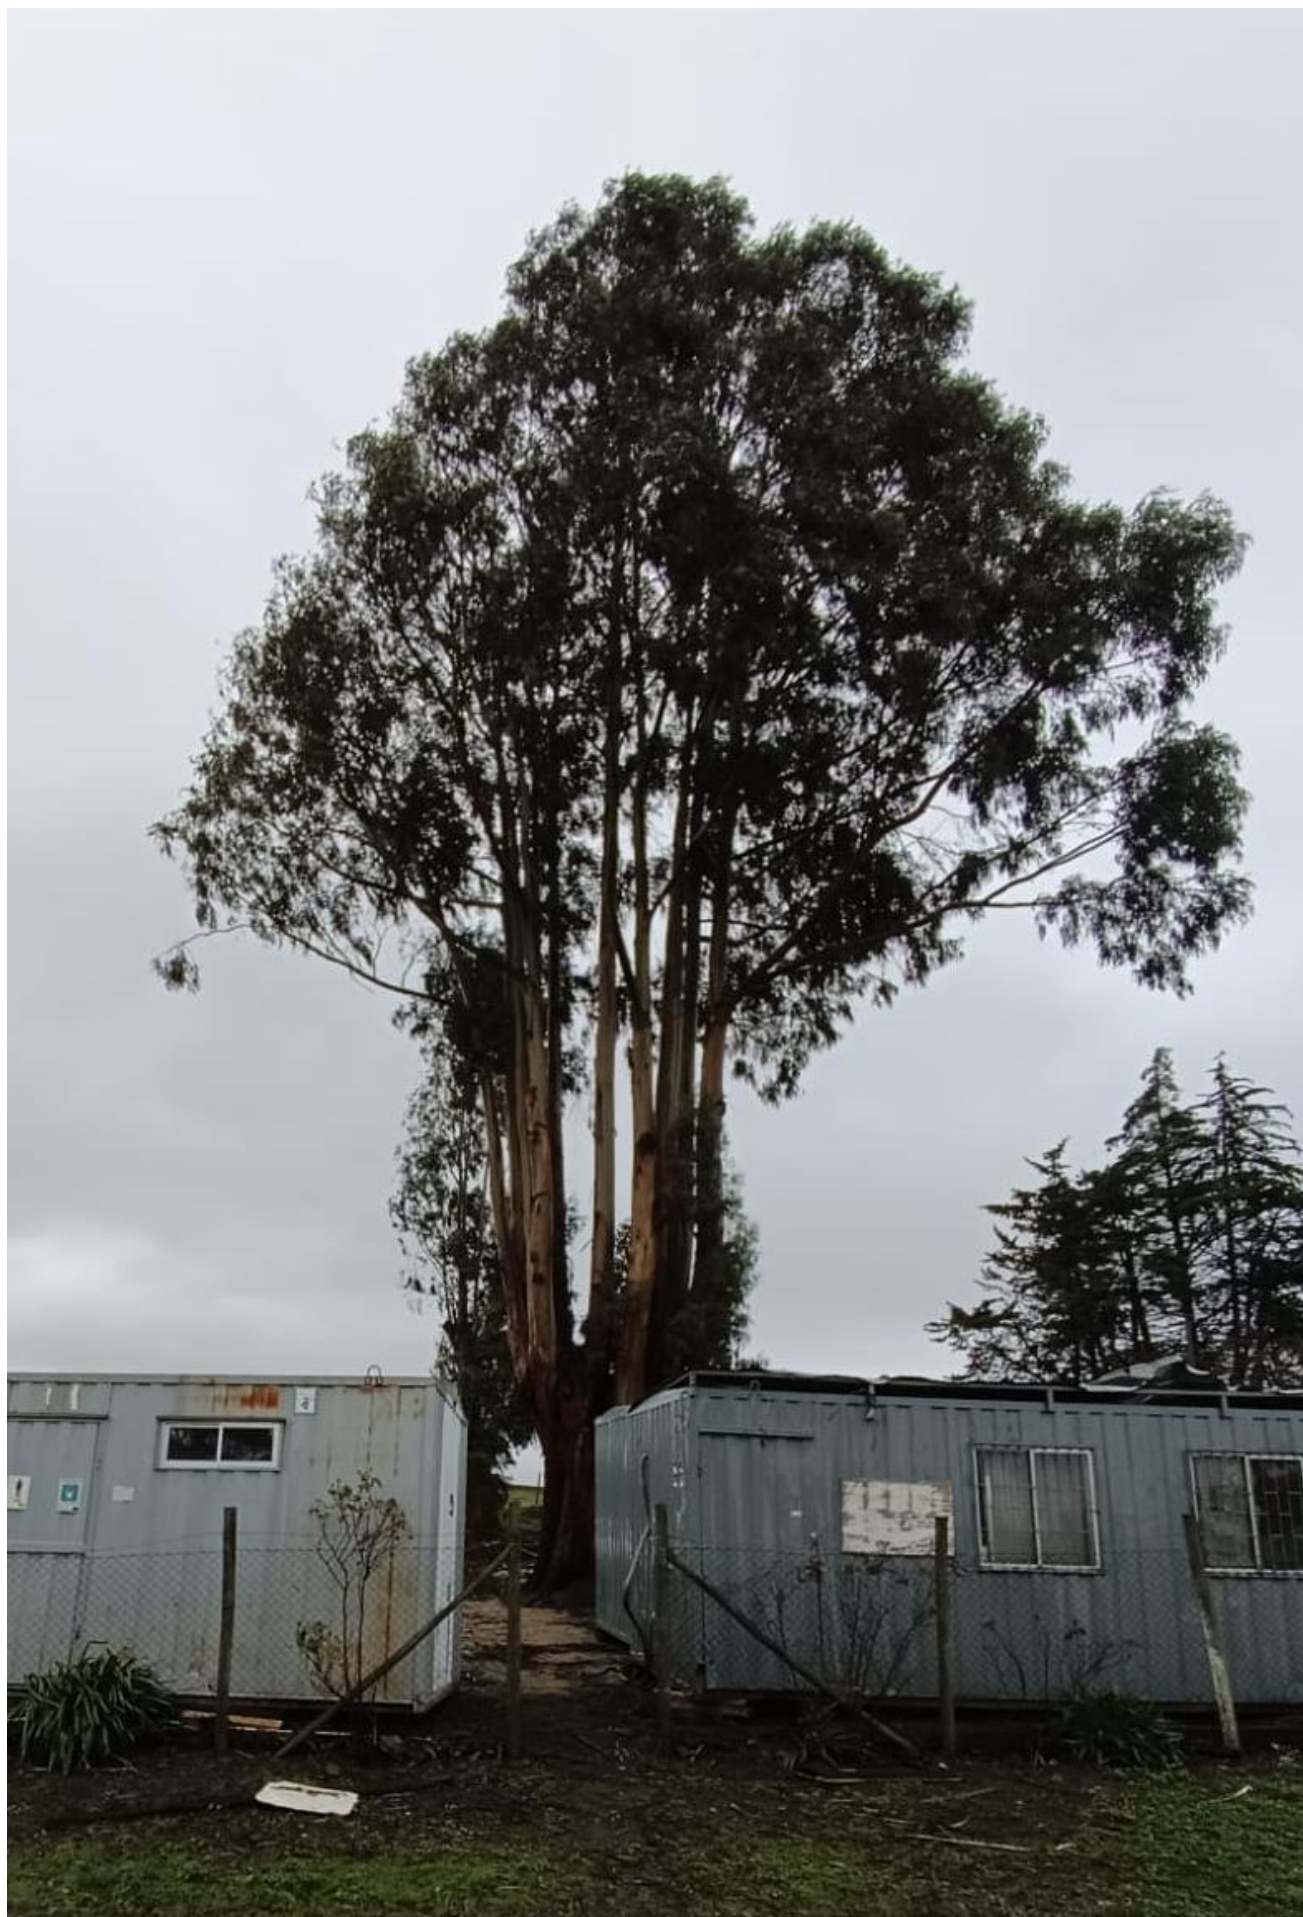
Eucaliptus compuesto por aproximadamente 10 varas, con una altura estimada de 18 metros y un diámetro aproximado de 196 cm.

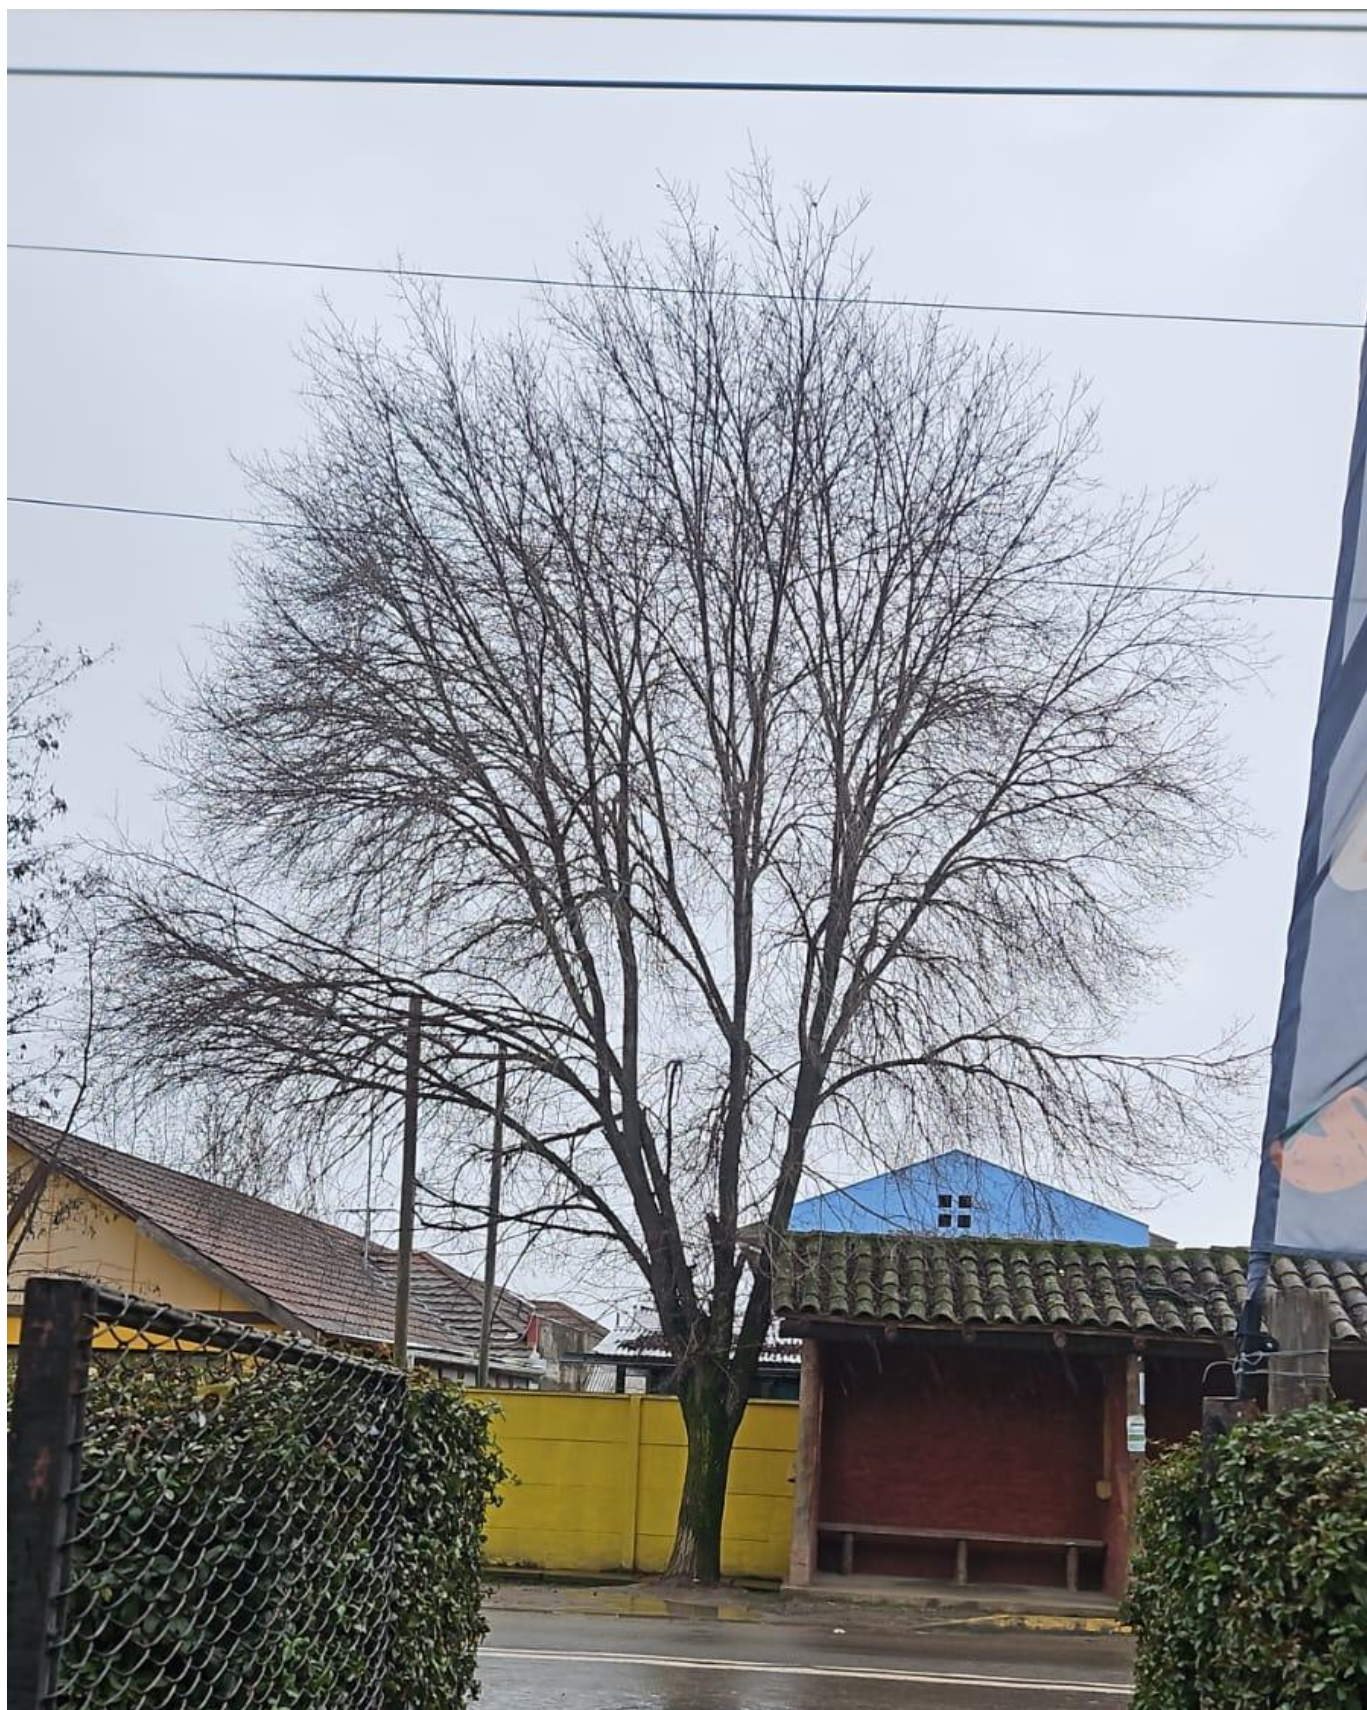
**Tipo de riesgo:** Debido a sus dimensiones y a su ubicación inmediata junto a la vía pública y al tendido eléctrico aéreo, el árbol presenta un riesgo potencial de caída total o parcial, así como de desprendimiento de ramas de gran tamaño durante eventos meteorológicos adversos, lo que podría afectar el tendido eléctrico, el acceso al establecimiento educacional, la circulación vehicular y peatonal, y la seguridad de las personas que transitan por el sector. Además, se identifica que las raíces del árbol provocan la obstrucción del sistema de evacuación de aguas servidas de la escuela, generando problemas en el funcionamiento de la red sanitaria.

Árbol de especie Olmo con una altura aproximada de 15 metros y un diámetro aproximado de 49 cm.

**Intervención a solicitar:** Tala controlada del árbol identificado, y retiro completo del tronco y sus raíces, realizando el relleno con tierra en el hoyo resultante de la extracción.

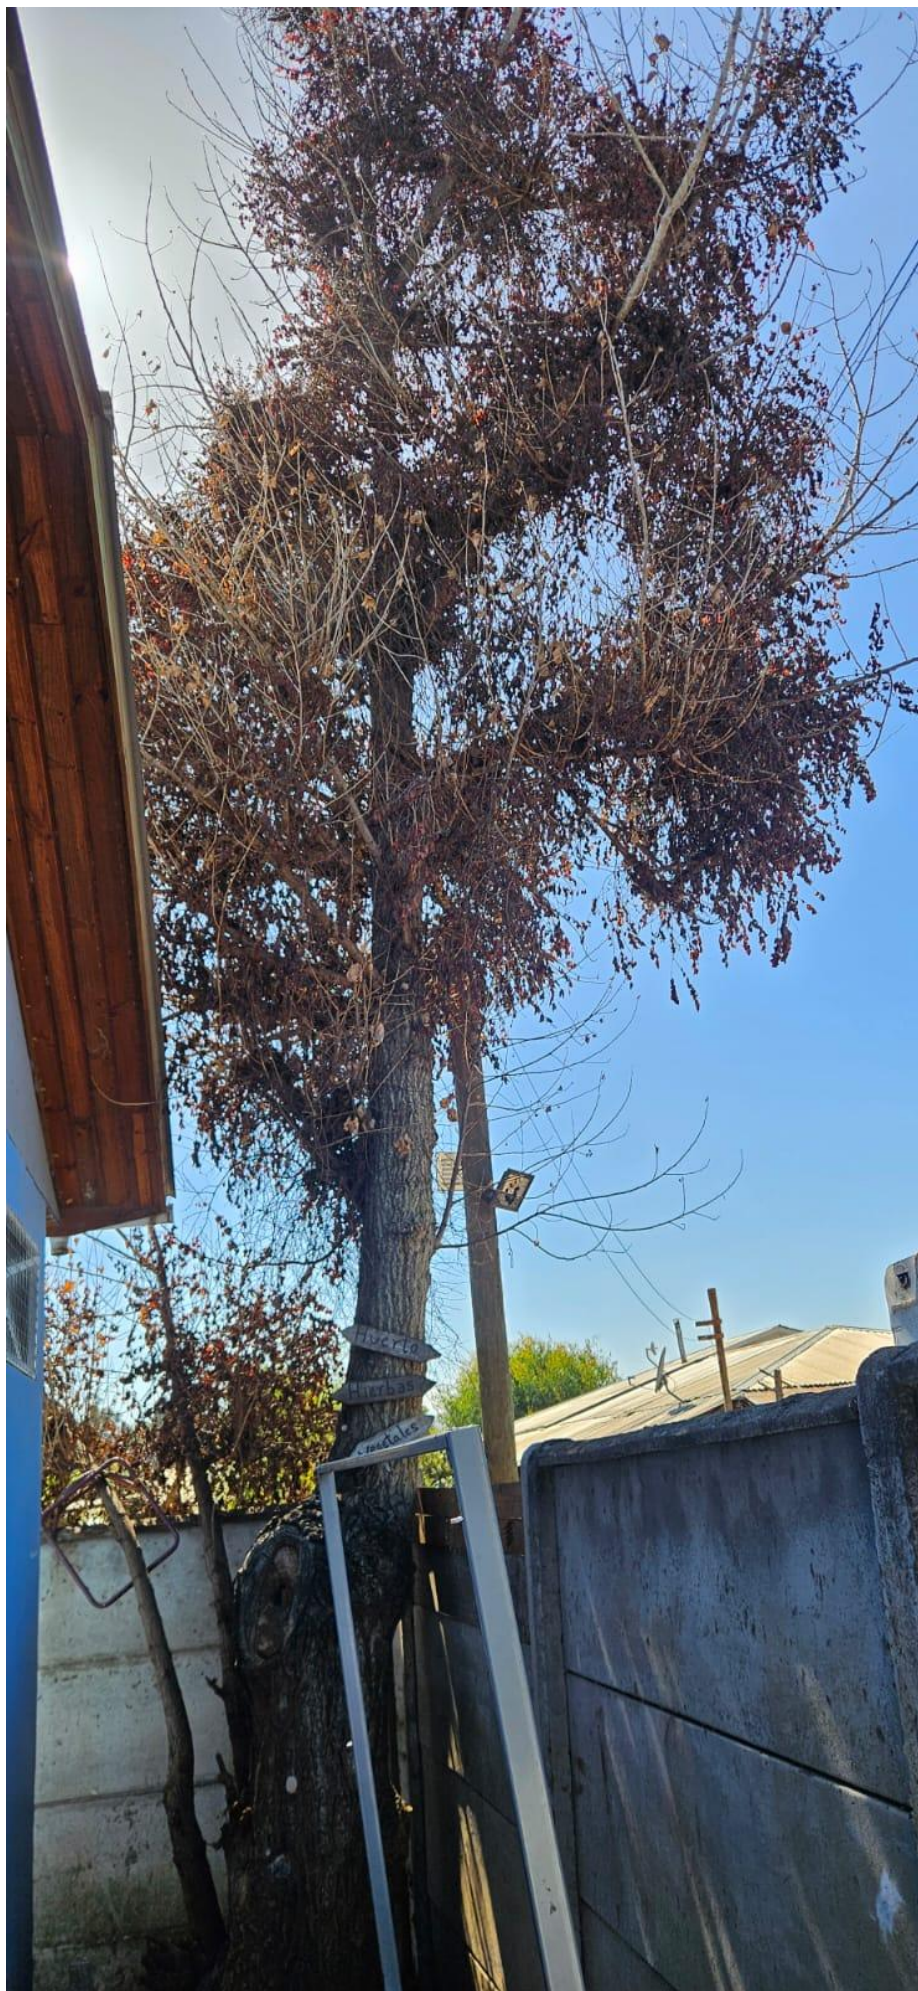
**Tipo de riesgo:** Álamo seco con riesgo inminente de caída, lo cual reviste un peligro pudiendo dañar el techo de la biblioteca, pandereta, cables aéreos y construcción colindante.

Árbol de especie álamo con una altura aproximada de 12 metros y un diámetro aproximado de 53 cm.

**Intervención a solicitar:** Tala controlada hasta ras de suelo.

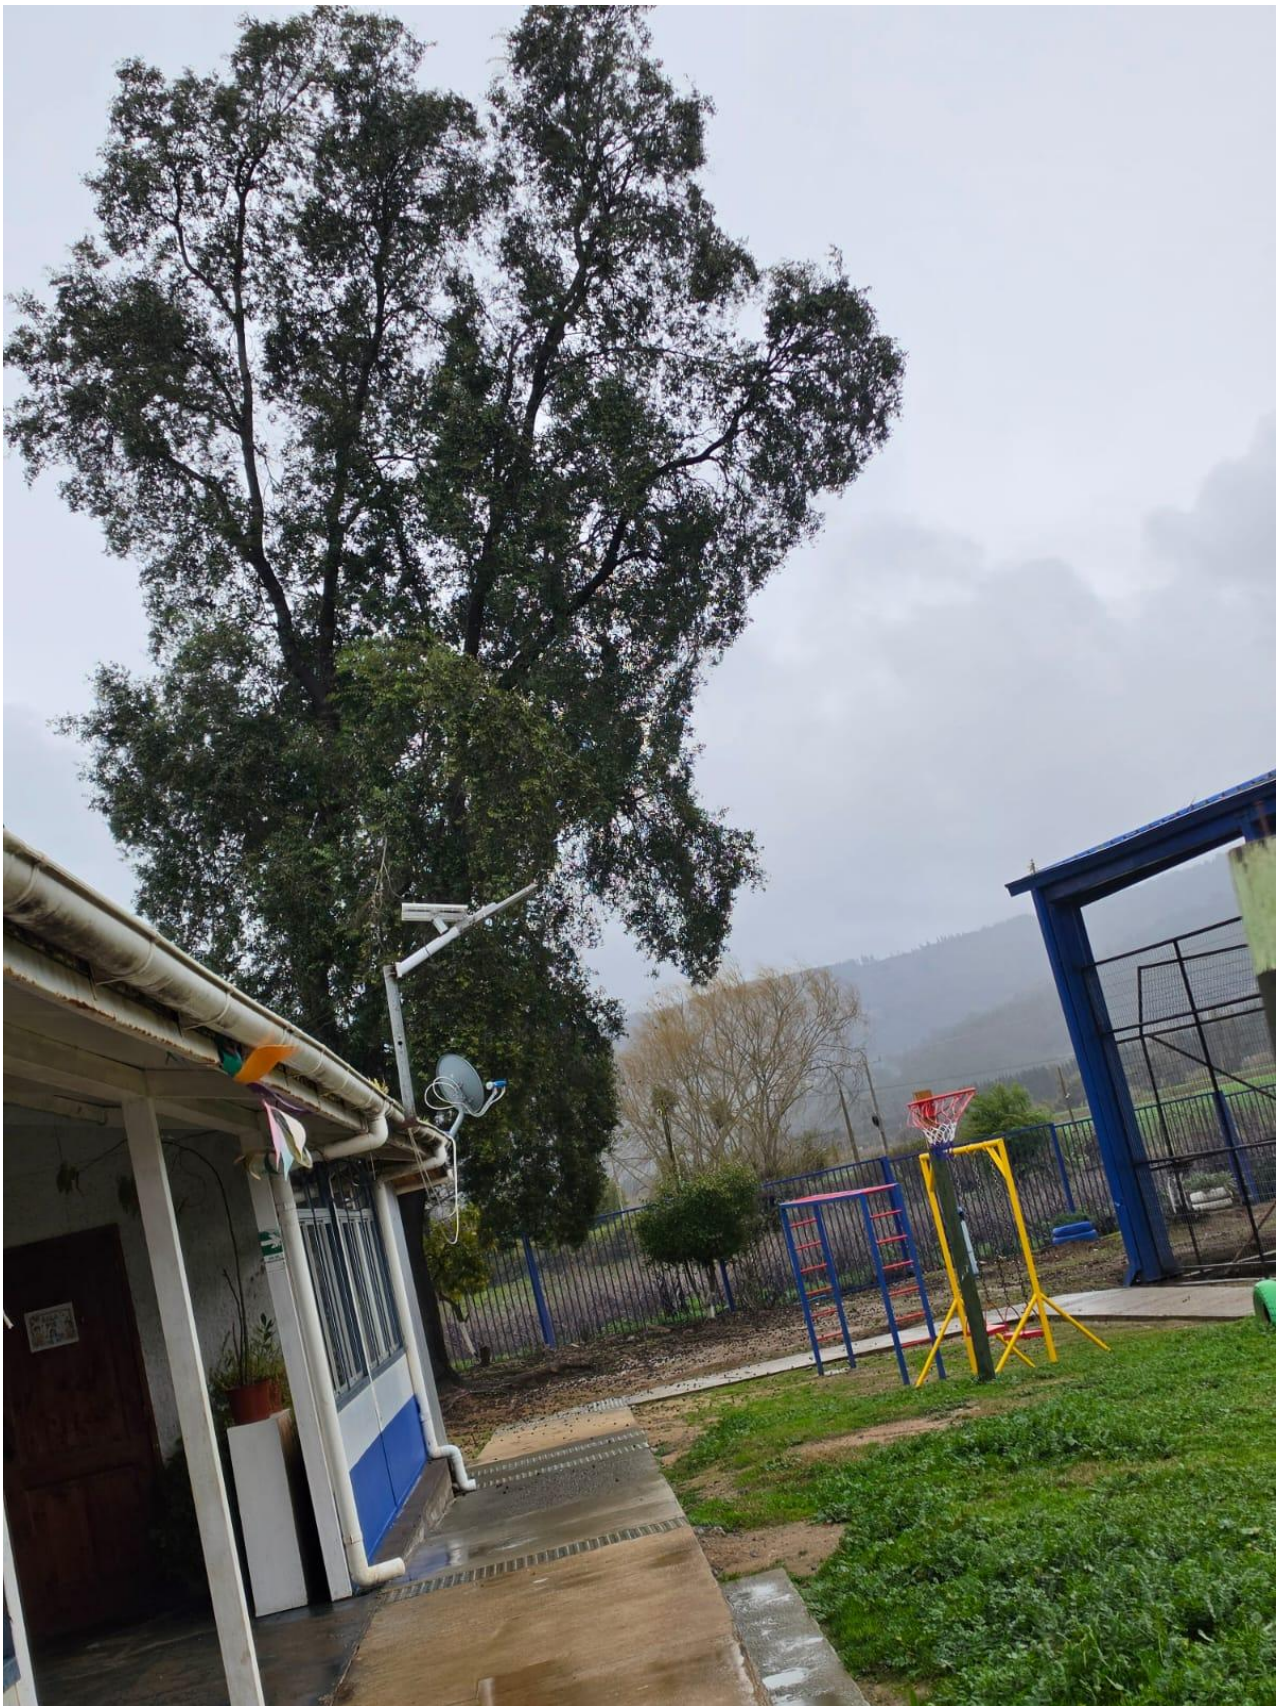
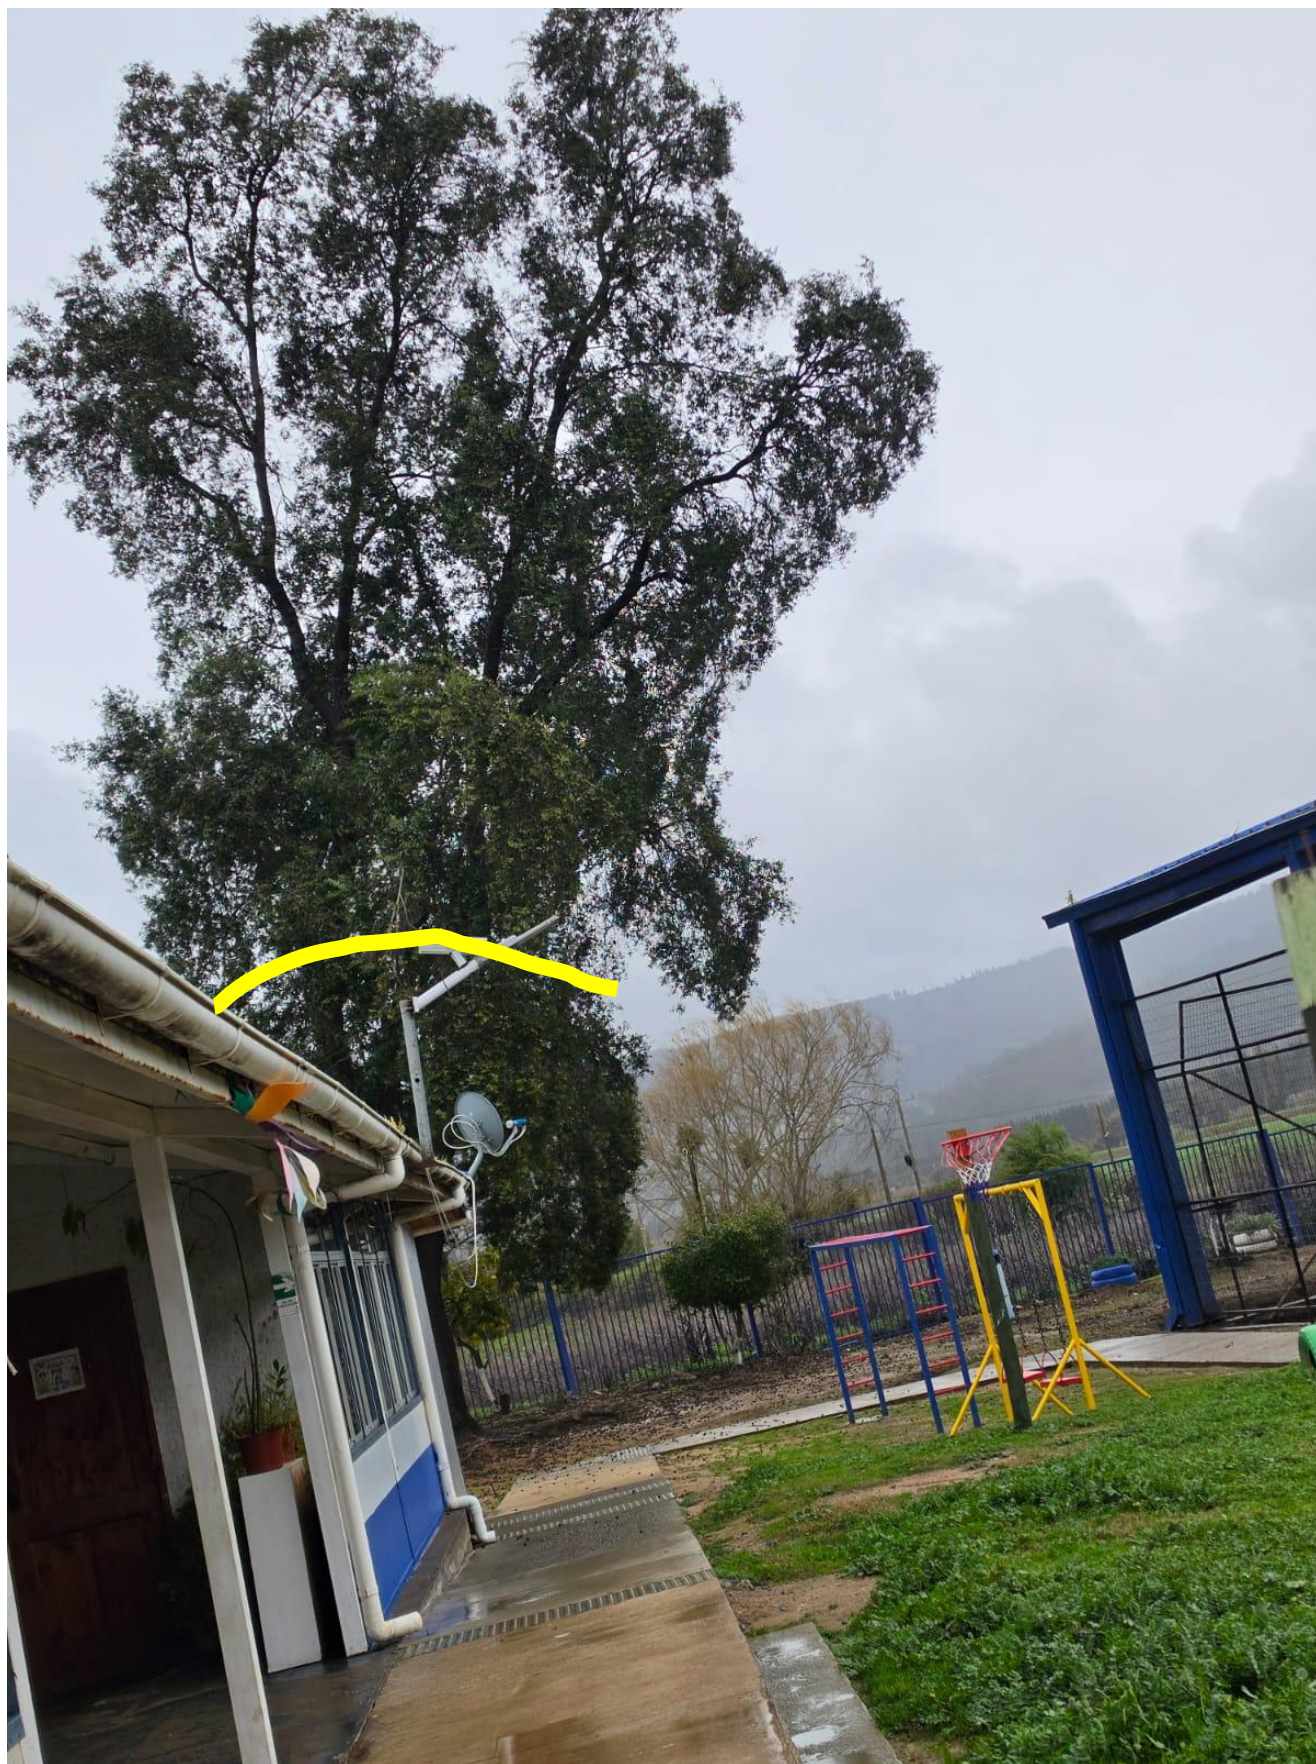
**Tipo de riesgo:** Presenta una altura aproximada de 25 metros y se observa que sus ramas superiores se encuentran cargadas hacia la cancha techada. Debido a sus dimensiones y ubicación al interior del establecimiento, existe riesgo de caída total o parcial del árbol, o de desprendimiento de ramas de gran tamaño durante condiciones climáticas adversas, pudiendo afectar la infraestructura del establecimiento y la seguridad de la comunidad educativa.

**Intervención a solicitar:** Poda controlada del árbol identificado, en la segunda imagen se indica hasta donde se solicita que se corten las ramas.
